# Rejmyre

## En bruksort i Östergötland

### Exkursionsuppgift

Bebyggelsens tradition och historia  
Konstvetenskapliga institutionen  
Uppsala universitet

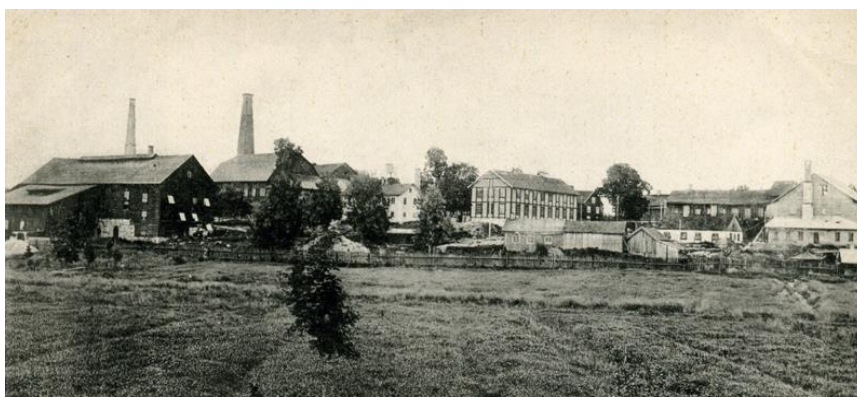
Glasbruket sett bakifrån, från norr. Från vänster till höger, "Nedre hyttan" byggd 1863, "Övre hyttan" byggd 1810, "Sliperiet" och "Maskinhuset" byggd omkring 1900. Foto tillhör Hembygdsföreningen Gamla Rejmyre.

År 1816 bytte glasbruket ägare då von Ungern-Sternberg överlät ledningen av bruket till sin svärson Gustav Erik von Post. Själva glasbruket utökades allteftersom med nya byggnader, bl.a. efter en brand år 1815, men även p.g.a. ökad produktion vilket medförde ny- och tillbyggnationer bl.a. år 1839 och 1854. Slutet av 1800-talet och början av 1900-talet

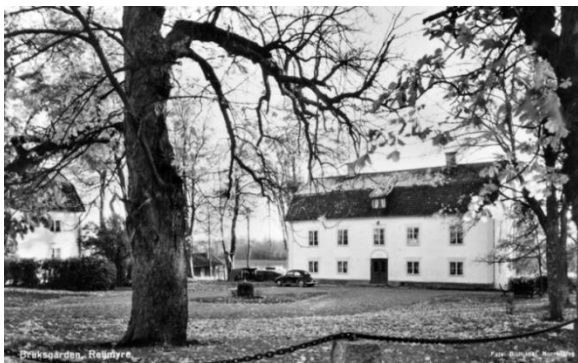
Bruksgården, uppförd 1811-1812. Foto tillhör Hembygdsföreningen Gamla Rejmyre.

Bruksgården består av en huvudbyggnad och två flyglar, uppförda i liggtimmer som ursprungligt var synligt och rödmålade, den västra flygeln brann ned men en kopia uppfördes 1975. Husen rymde flera mindre lägenheter som värmdes upp med kakelugnar. Vid mitten av 1800-talet renoverades byggnaderna, bl.a. reveterades fasaden 1870, och de gjordes om till brukskontor och bostäder åt disponenten och brukschefer.

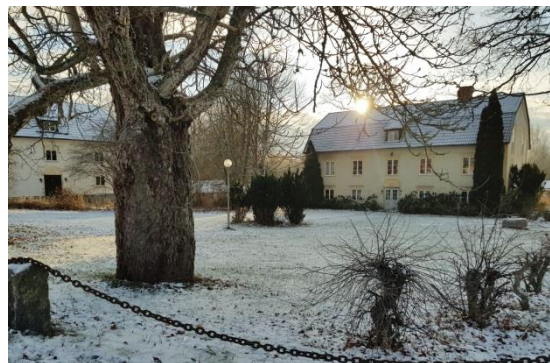
Bruksgården fungerar än idag som bostadshus, december 2021.

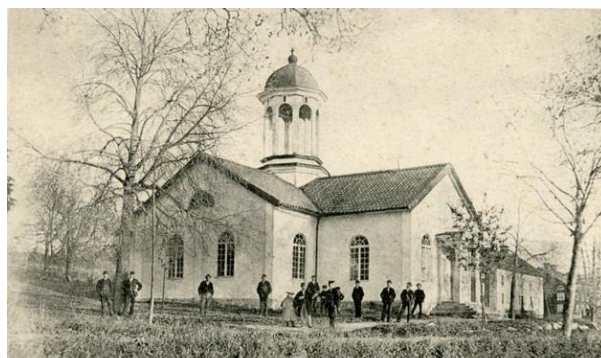
Kyrkokapellet uppfört 1837. Ombyggt 1841 med korsarmar och 1843 med lanternin. Foto tillhör Hembygdsföreningen Gamla Rejmyre

stod kapellet färdigt året därpå. Det ursprungliga kapellet bestod av ett långhus uppförd i liggtimmer. (RAÄ, BeBR, Rejmyre kyrka) Timmer var ett vanligt material för kyrkor från mitten av 1600-talet och framåt. Med anledning av kyrkoförordningen 1776 och myndigheternas dekret om att kyrkorna skulle uppföras i sten avtog dock användningen av timmer under andra halvan av 1700-talet. (Bedoire, 2015:350) Att Rejmyres kyrkokapell är uppfört i timmer kan därmed verka egendomligt men det var möjligt att beviljas dispens och det var vanligt att välbeställda trakter uppförde brukskapell och annexkyrkor i timmer. (Dahlberg & Franzén 2008:249) Sannolikt är det därmed vad som skett i Rejmyre år 1837.

Den ursprungliga plantypen för kapellet var en enskeppig salskyrka, långhus med kor, placerad i öst-västlig riktning med altaret i öster. Norr om kapellet stod tidigare en separat klockstapel. Redan 1841 genomfördes en ombyggnad av kapellet, förmodligen för att kyrkan blivit för trång, arkitekt var Olof Tempelman. Långhuset kompletterades med korsarmar, åt norr och söder, även dessa uppförda i timmer. År 1843 tillkom även en lanternin i korsmitten och klockan flyttades till tornet. Kapellet omvandlades därmed till en centralkyrka med korsplan. (RAÄ, BeBR, Rejmyre kyrka)

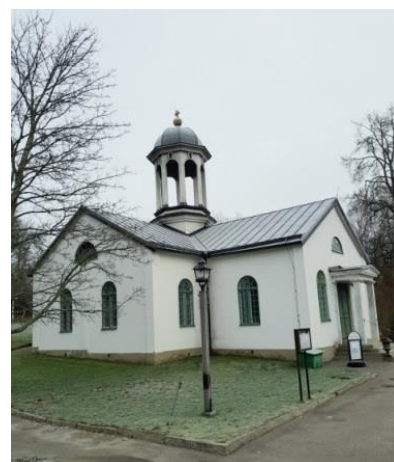
Kyrkokapellet idag, nov 2021

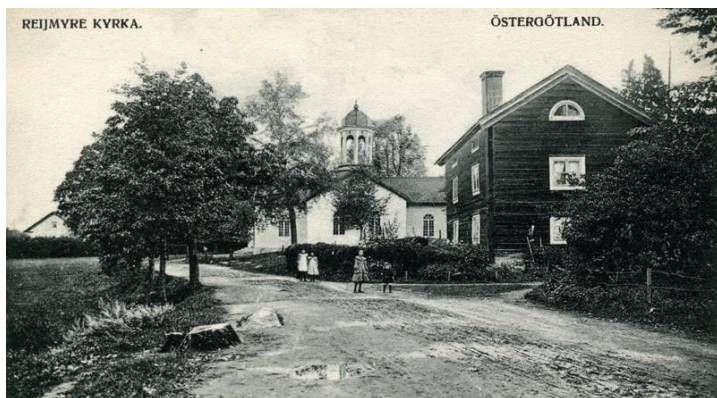
Närmast i bild "Grindstugan", byggd 1700-tal som statarbostad men användes sen som arbetarbostad av bruket. Foto tillhör Hembygdsföreningen Gamla Rejmyre

För arbetarna vid bruket byggdes arbetarlängor längs med huvudgatan och flera av dessa är idag bostadshus. Ett av de äldsta bevarade husen är ”Grindstugan”. Ursprungligen var det en statabostad, byggd på 1700-talet, och byggnaden har fått sitt namn av den grind som tidigare var placerad vid huset över Glasbruksvägen. Huset var avsett för fyra familjer som hade ett rum vardera vilket bestod av öppen eldstad för värme och matlagning. Ett av rummen på nederplan hade en bakugn vilken användes kollektivt av familjerna.

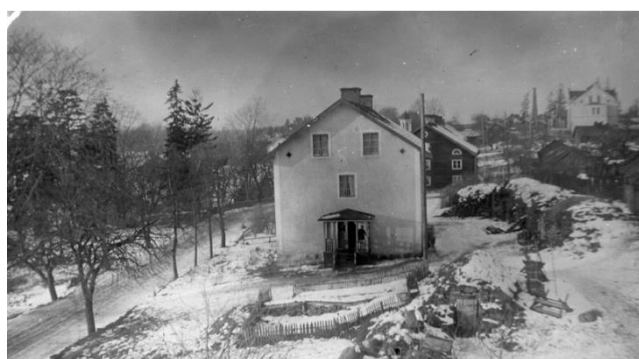
Byggnaden "Klämman" med jordkällare till höger i bild. Foto tillhör Hembygdsföreningen Gamla Rejmyre.

Klämman är uppförd i liggtimmer, därefter reveterad, och står på en sockel av gråsten. På nedre plan fanns 5 lägenheter, om 1 rum och kök samt ett spisrum. På övre plan fanns två lägenheter, om 1 rum och kök samt tre spisrum. Bakom arbetarbostäderna fanns längor med förråd, vedbodar, källare och dass. På bilden nedan, till höger, syns jordkällarna bakom byggnaden "Klämman". Flera av de gamla arbetarbostäderna finns kvar idag och de fungerar fortfarande som bostäder. På vissa av husen har dock reveteringen bytts ut mot panel exempelvis på Klämman. (Hembygdsföreningen Gamla Rejmyre)

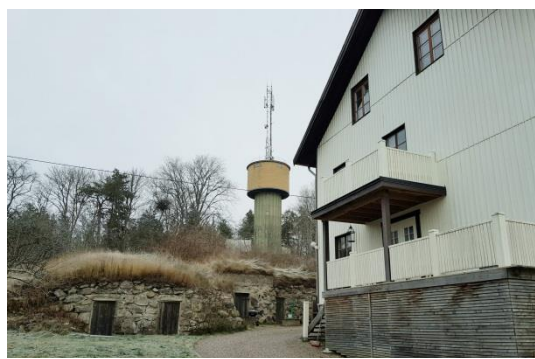
Byggnaden "Klämman" idag med de gamla jordkällarna kvar bakom huset.

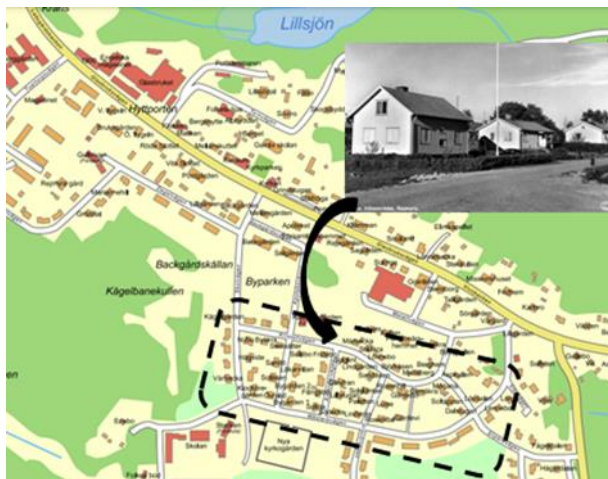
Det streckade området är "Bygärdet" ett av de områden där nya villakvarter tillkom 1950. Det svart/vita fotot visar husen Märbacka, Solåkra, Lönnebo som ligger längst med Kristallvägen.

anställd 10 år senare avskrevs lånet. Dessutom köpte kommunen upp omkringliggande mark och sålde tomter till självkostnadspris. Detta resulterade i flera nya bostadsområden och att Rejmyre även utvidgades ytterligare längst med Glasbruksvägen. Exempelvis söder om huvudgatan i ett område som kallades "Bygärdet" som sträckte sig ned till nya kyrkogården och Finspångsvägen. (Hembygdsföreningen Gamla Reijmyre)
